# 陳 情 書

令和4年3月7日

## 不正埋立て許可関係者の刑事責任

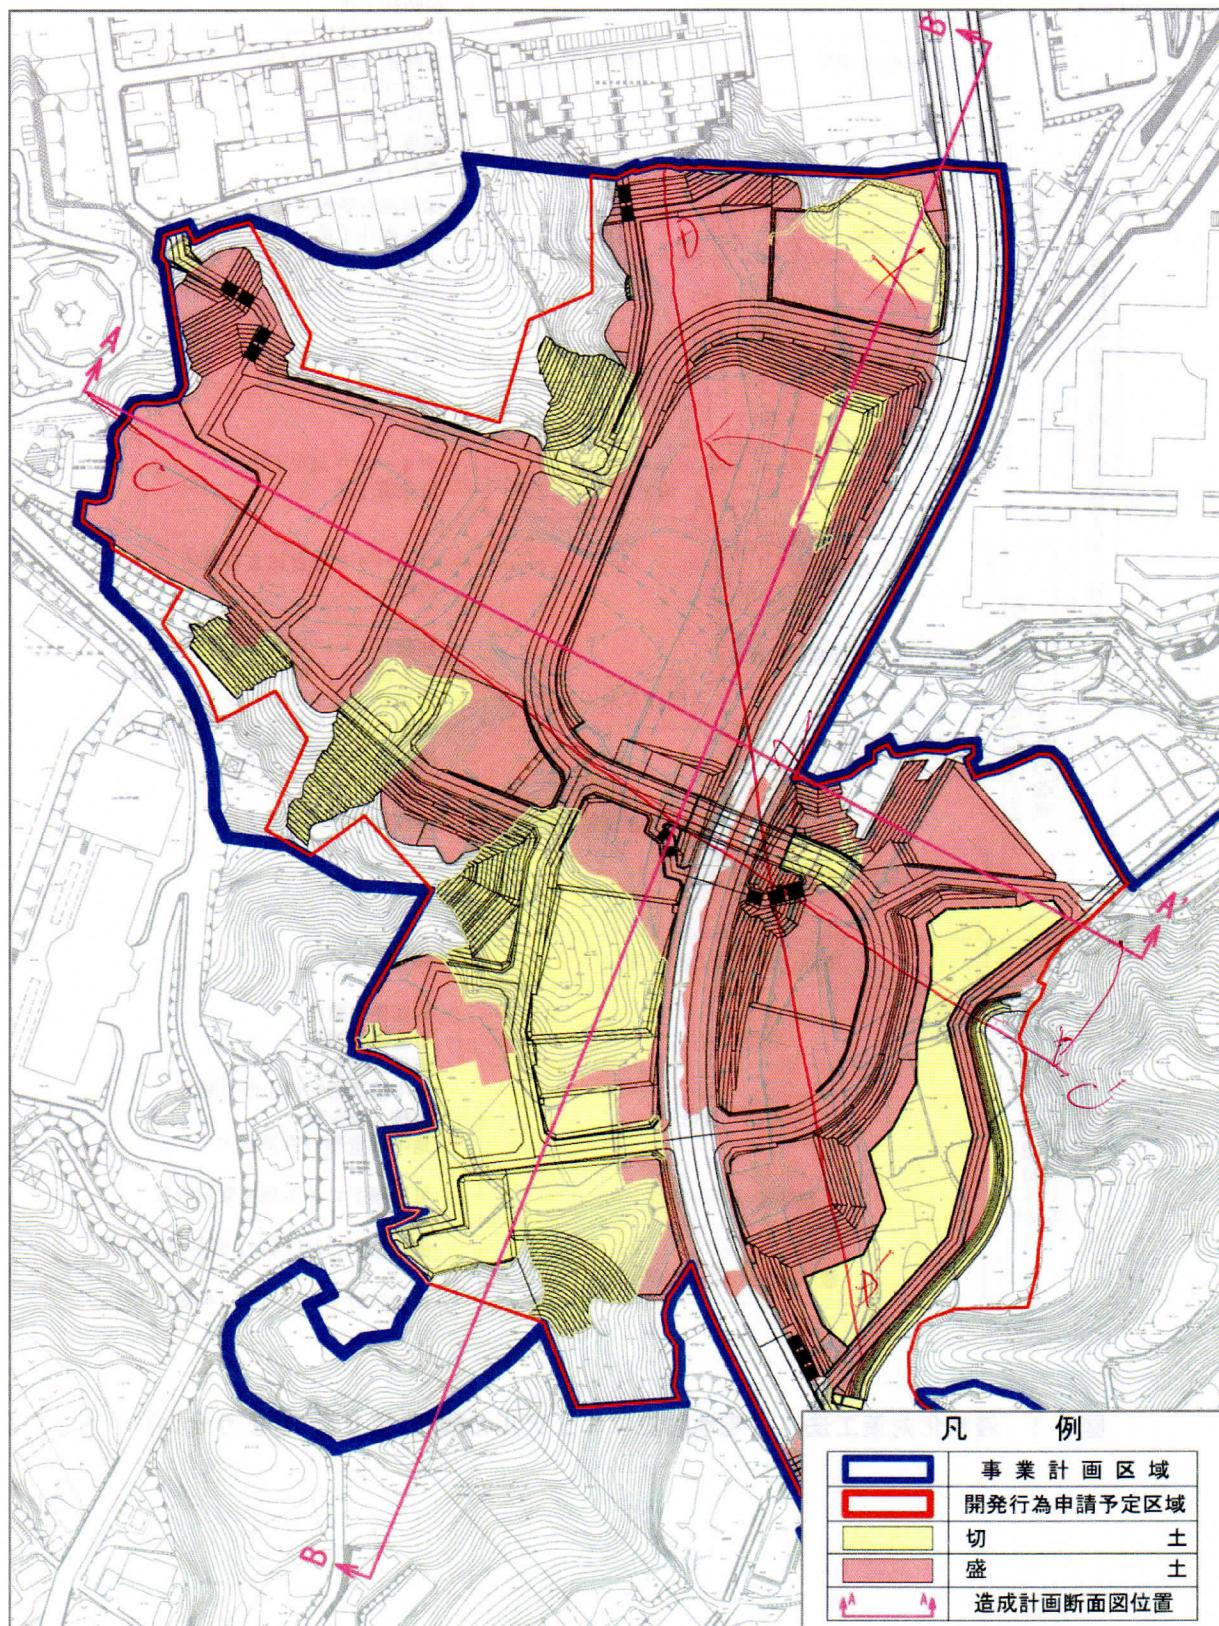
図 4-1 造成計画断面位置図

添付図1は上郷開発計画図で、東急建設が設定した埋立て断面A、Bが示されていますが、舞岡上郷線盛り土部分に掛かっていません。C、D断面でないと舞岡上郷線に掛かる偏土圧の評価はできません。

造成計画断面位置図を図 4-1、造成計画断面図及び造成の形状等について図 4-2 に示します。

瀬上沢の大量の湧水は、165万年前の穂高噴火火山灰層からと推定され埋め立てた場合地下水盆となり、地震による液状化と偏土圧で舞岡上郷線が崩壊する恐れがあります。上郷開発事業で、崩壊の恐れがある舞岡上郷線道路の偏土圧について事業者が該当資料を申請していない為、環境アセスメントでは正しい評価がされていません。横浜市が行った偏土圧アセスは、東急建設が断面図を故意に山側にずらした、不正な位置のものです。不正位置については、東急建設のアセス資料図1と地形図3を重ね合わせれば明らかです。

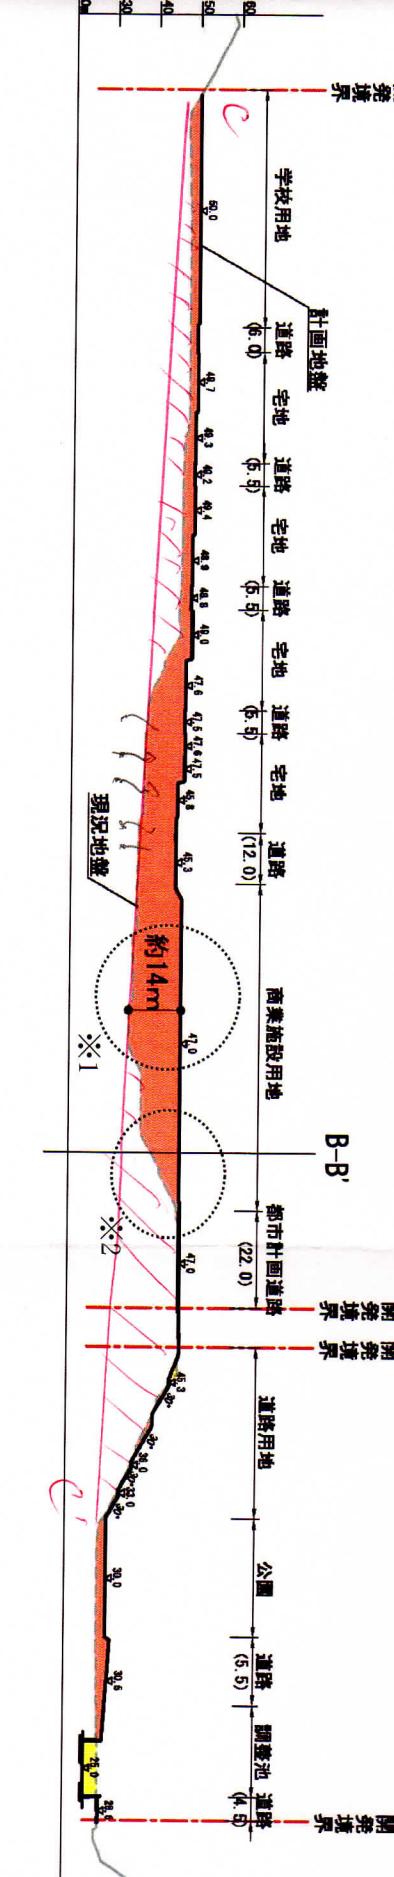
# A-A' 断面 (南北方向)

添付図2は埋立て断面図で、東急建設は赤の塗りつぶし部分が盛土としていますが、実際は赤斜線部分に30年前産業廃棄物が埋められており危険です。

凡 例	
-----	現況地盤
—	計画地盤
—	事業計画区
—	開発境界
切 土	
盛 土

地の盛土高さは、最大 14m 程度です。 (※1)。

断面においては、盛土造成面の段差は最大 2m 程度です。

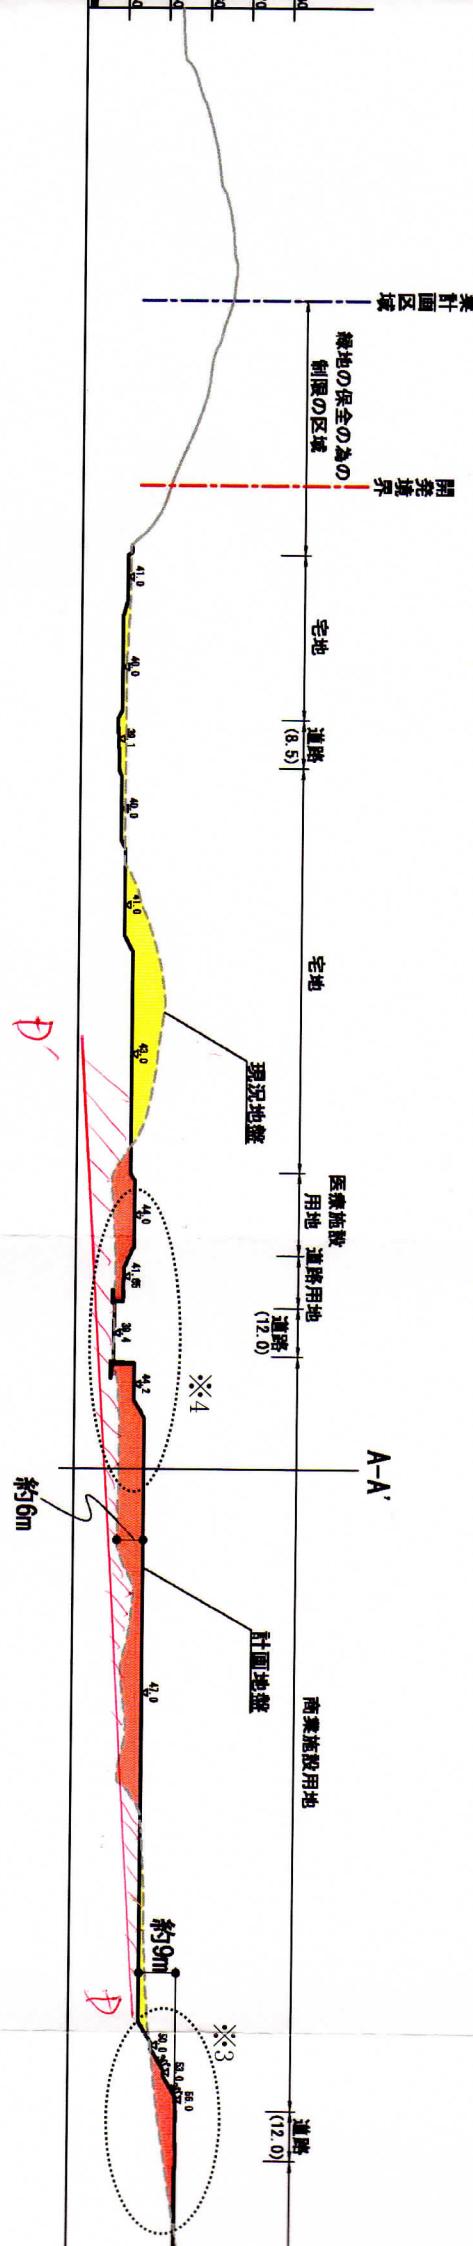
# B-B' 断面 (東西方向)

断面においては、盛土高さは約 6m 程度です。盛土部は、腹付け盛土 (※3) や擁壁を設置 (※4) して地盤面を形成します。

地盤上に盛土をする時は、原地盤を段切りし、腹付け盛土施工を行います (※2, ※3)。さらに、盛土による法面の高さが 9m を超える場合は、円弧すべりに対する安定計算を行います。

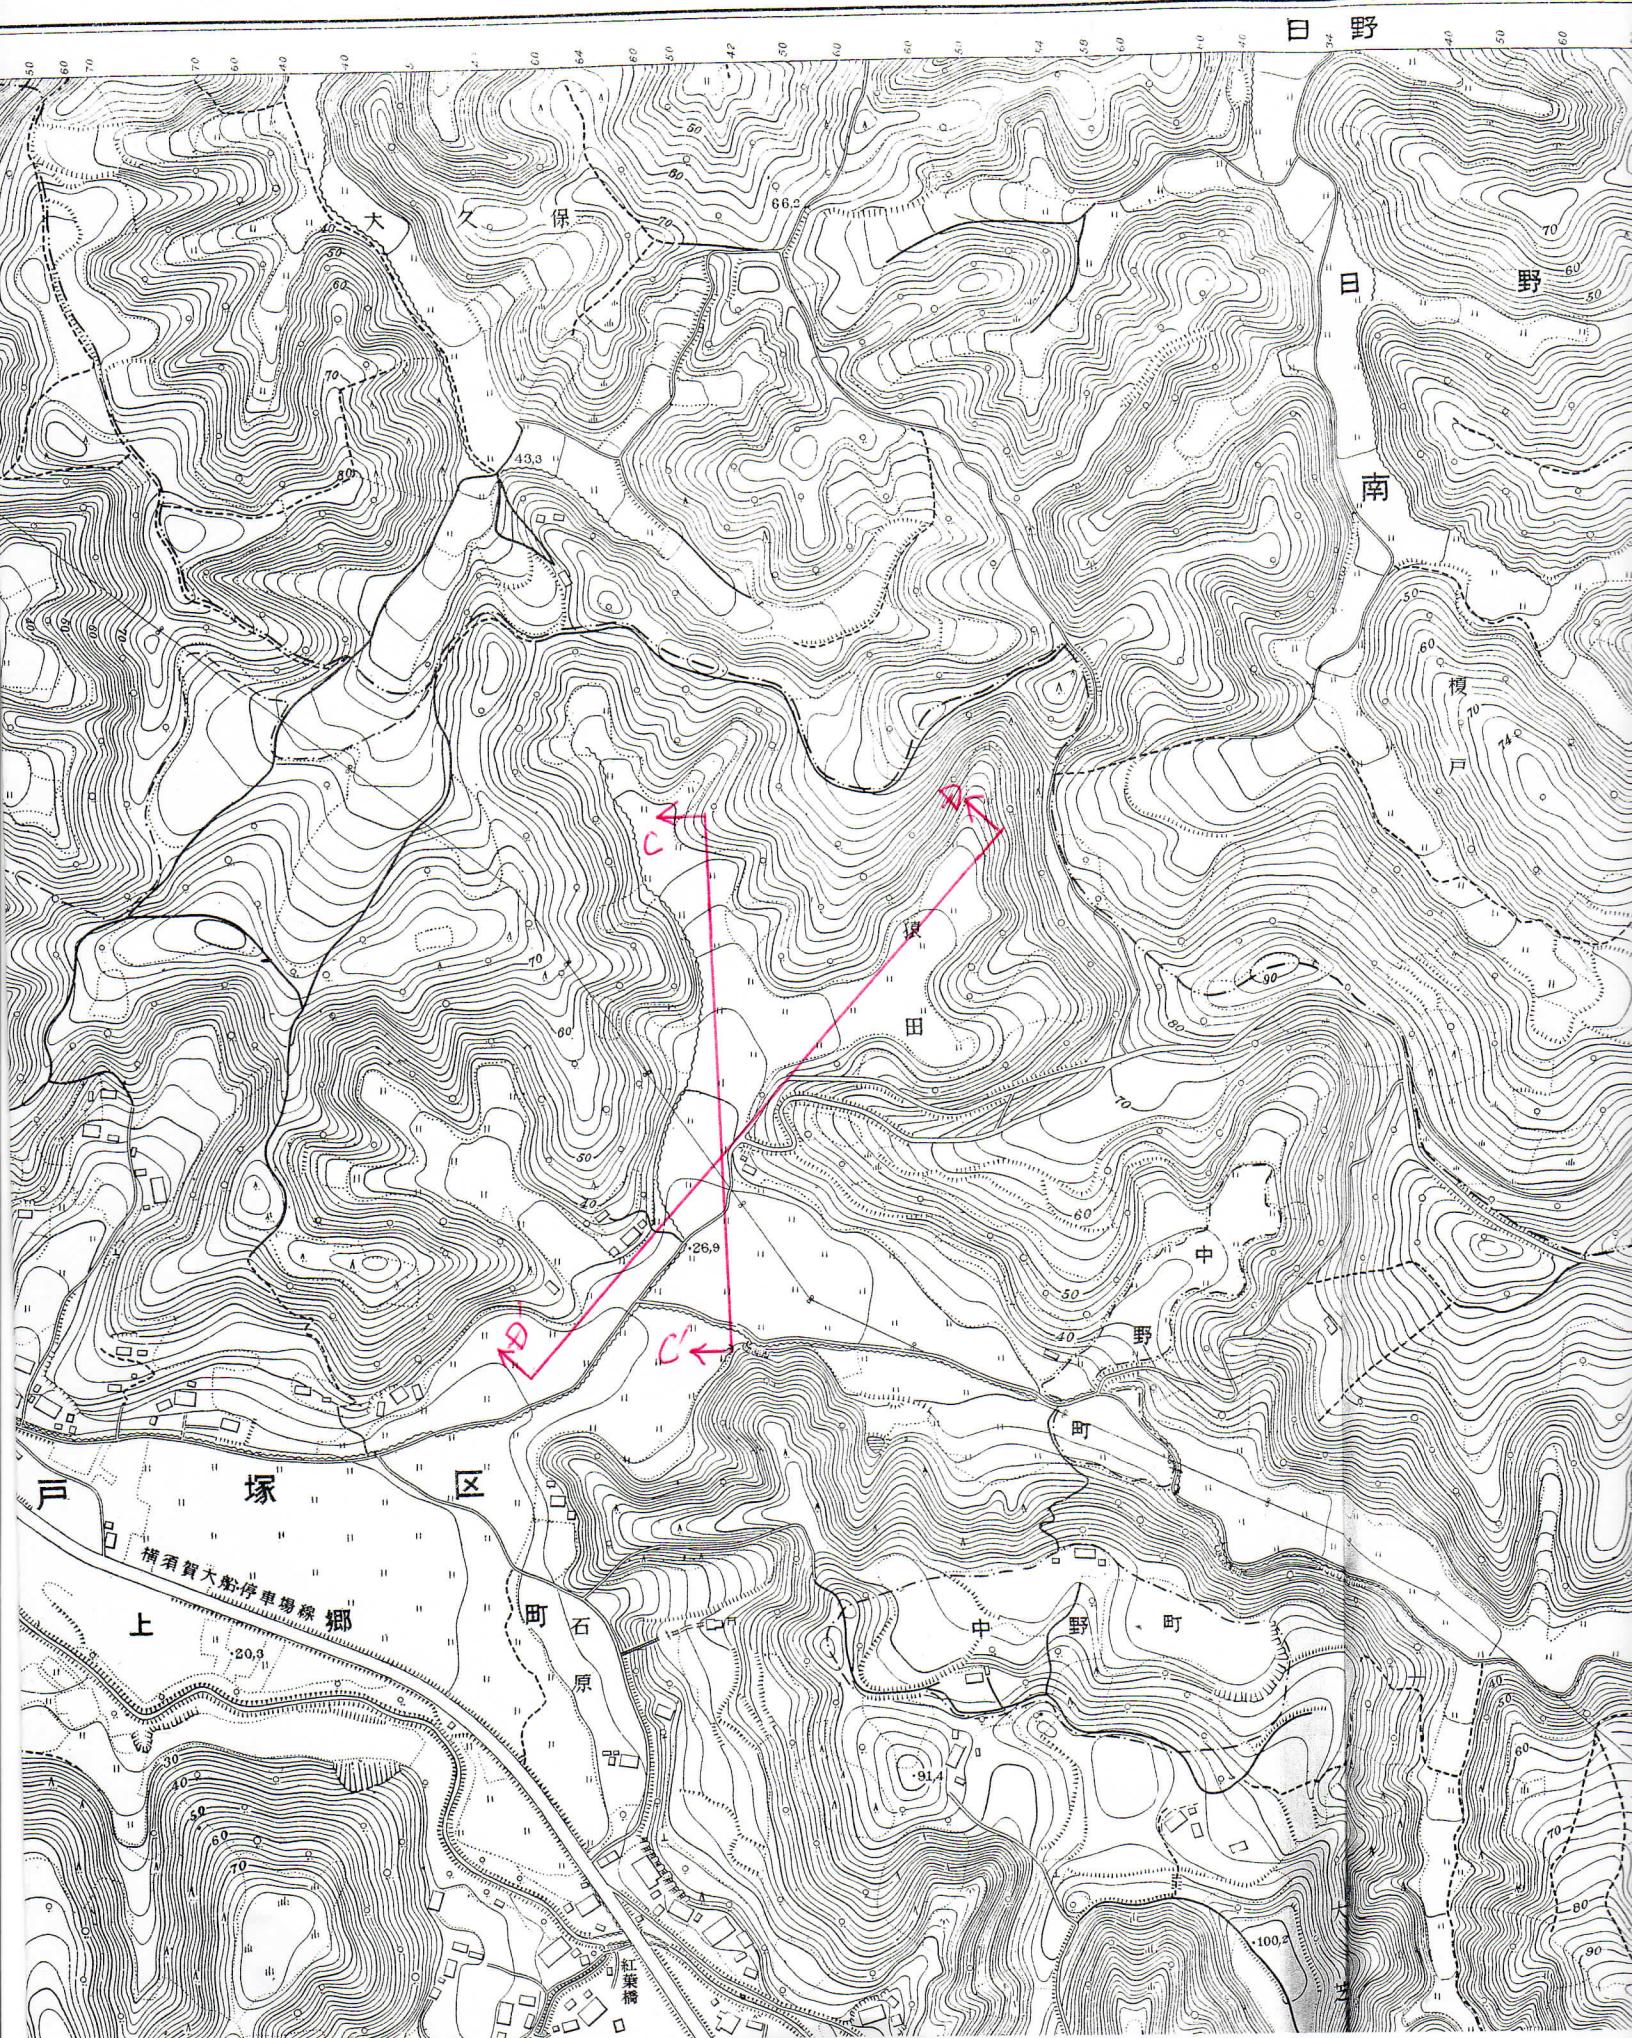
3

添付図3は昭和30年頃までの地形図で、猿田谷戸と深田谷戸の入り口がはっきりと示されており、現在の舞岡上郷線は両側の山と高さ約15mの盛り土で接続されています。

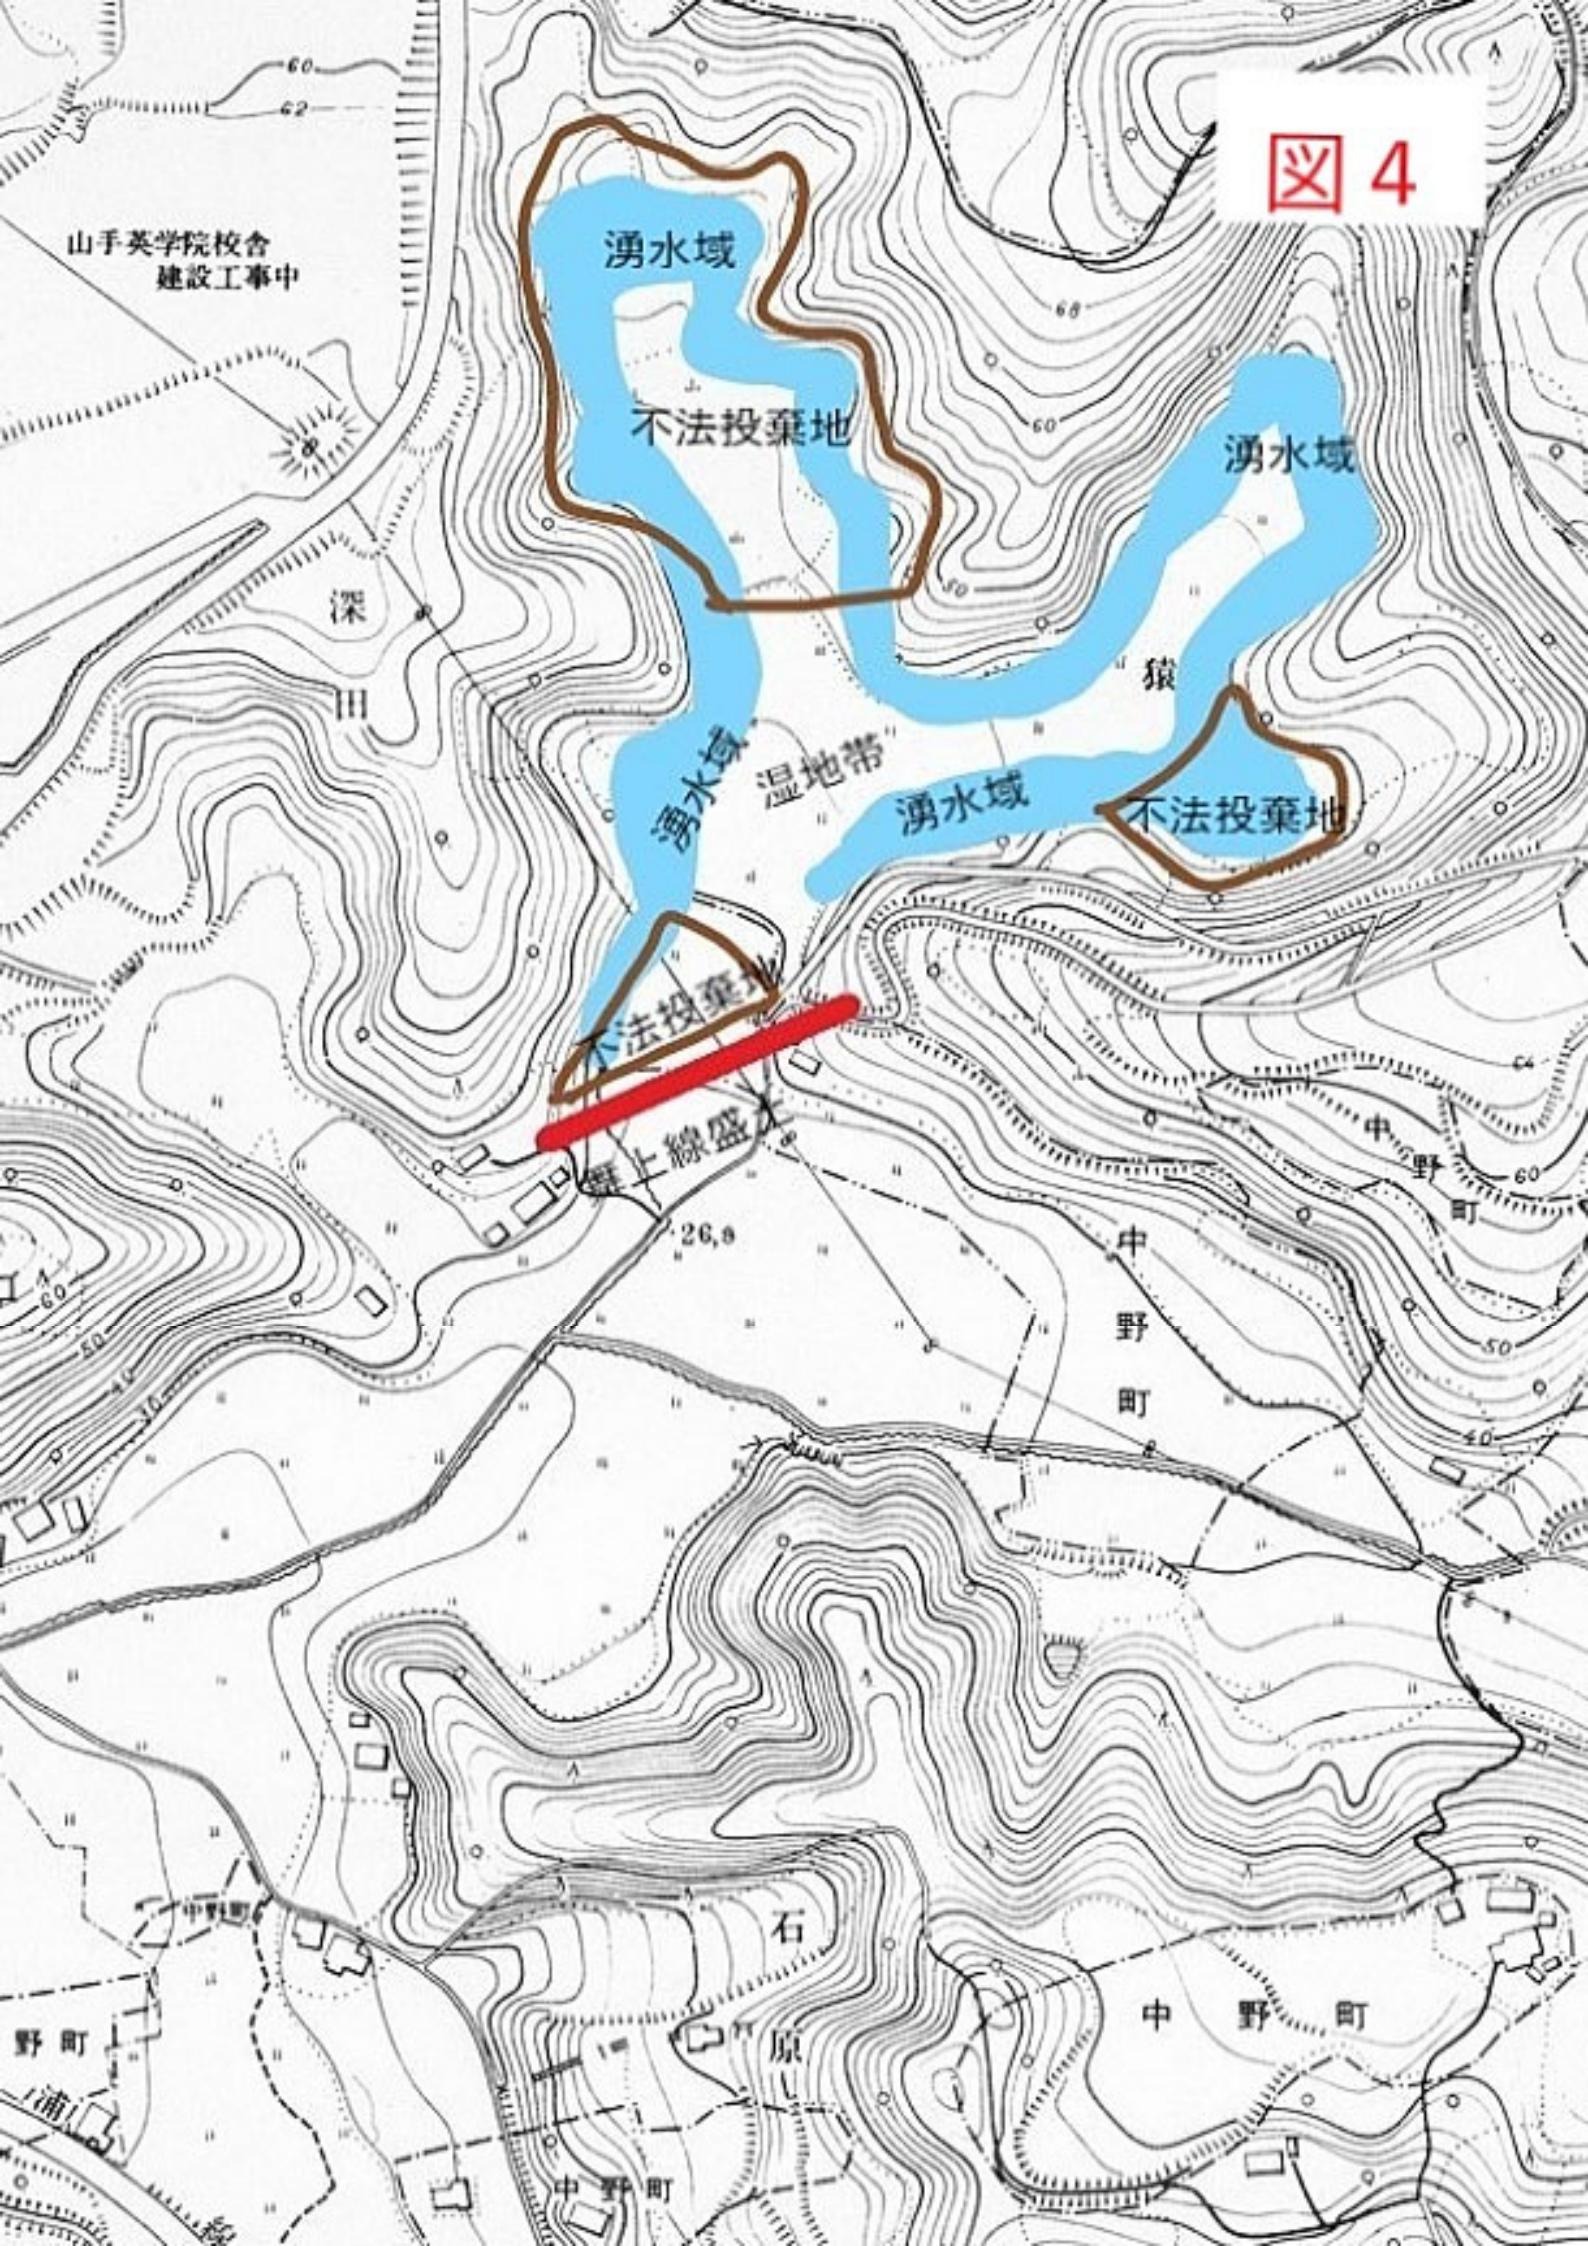
四 4

添付図4は昭和40年ごろの地形図で、舞岡上郷線盛土位置(赤)・不法投棄地(茶)・湧水域(青)・湿地帯(無色)を示していますが、これらについて十分な安全性評価をせず30万m<sup>3</sup>の土砂を埋立てる上郷開発は極めて危険です。

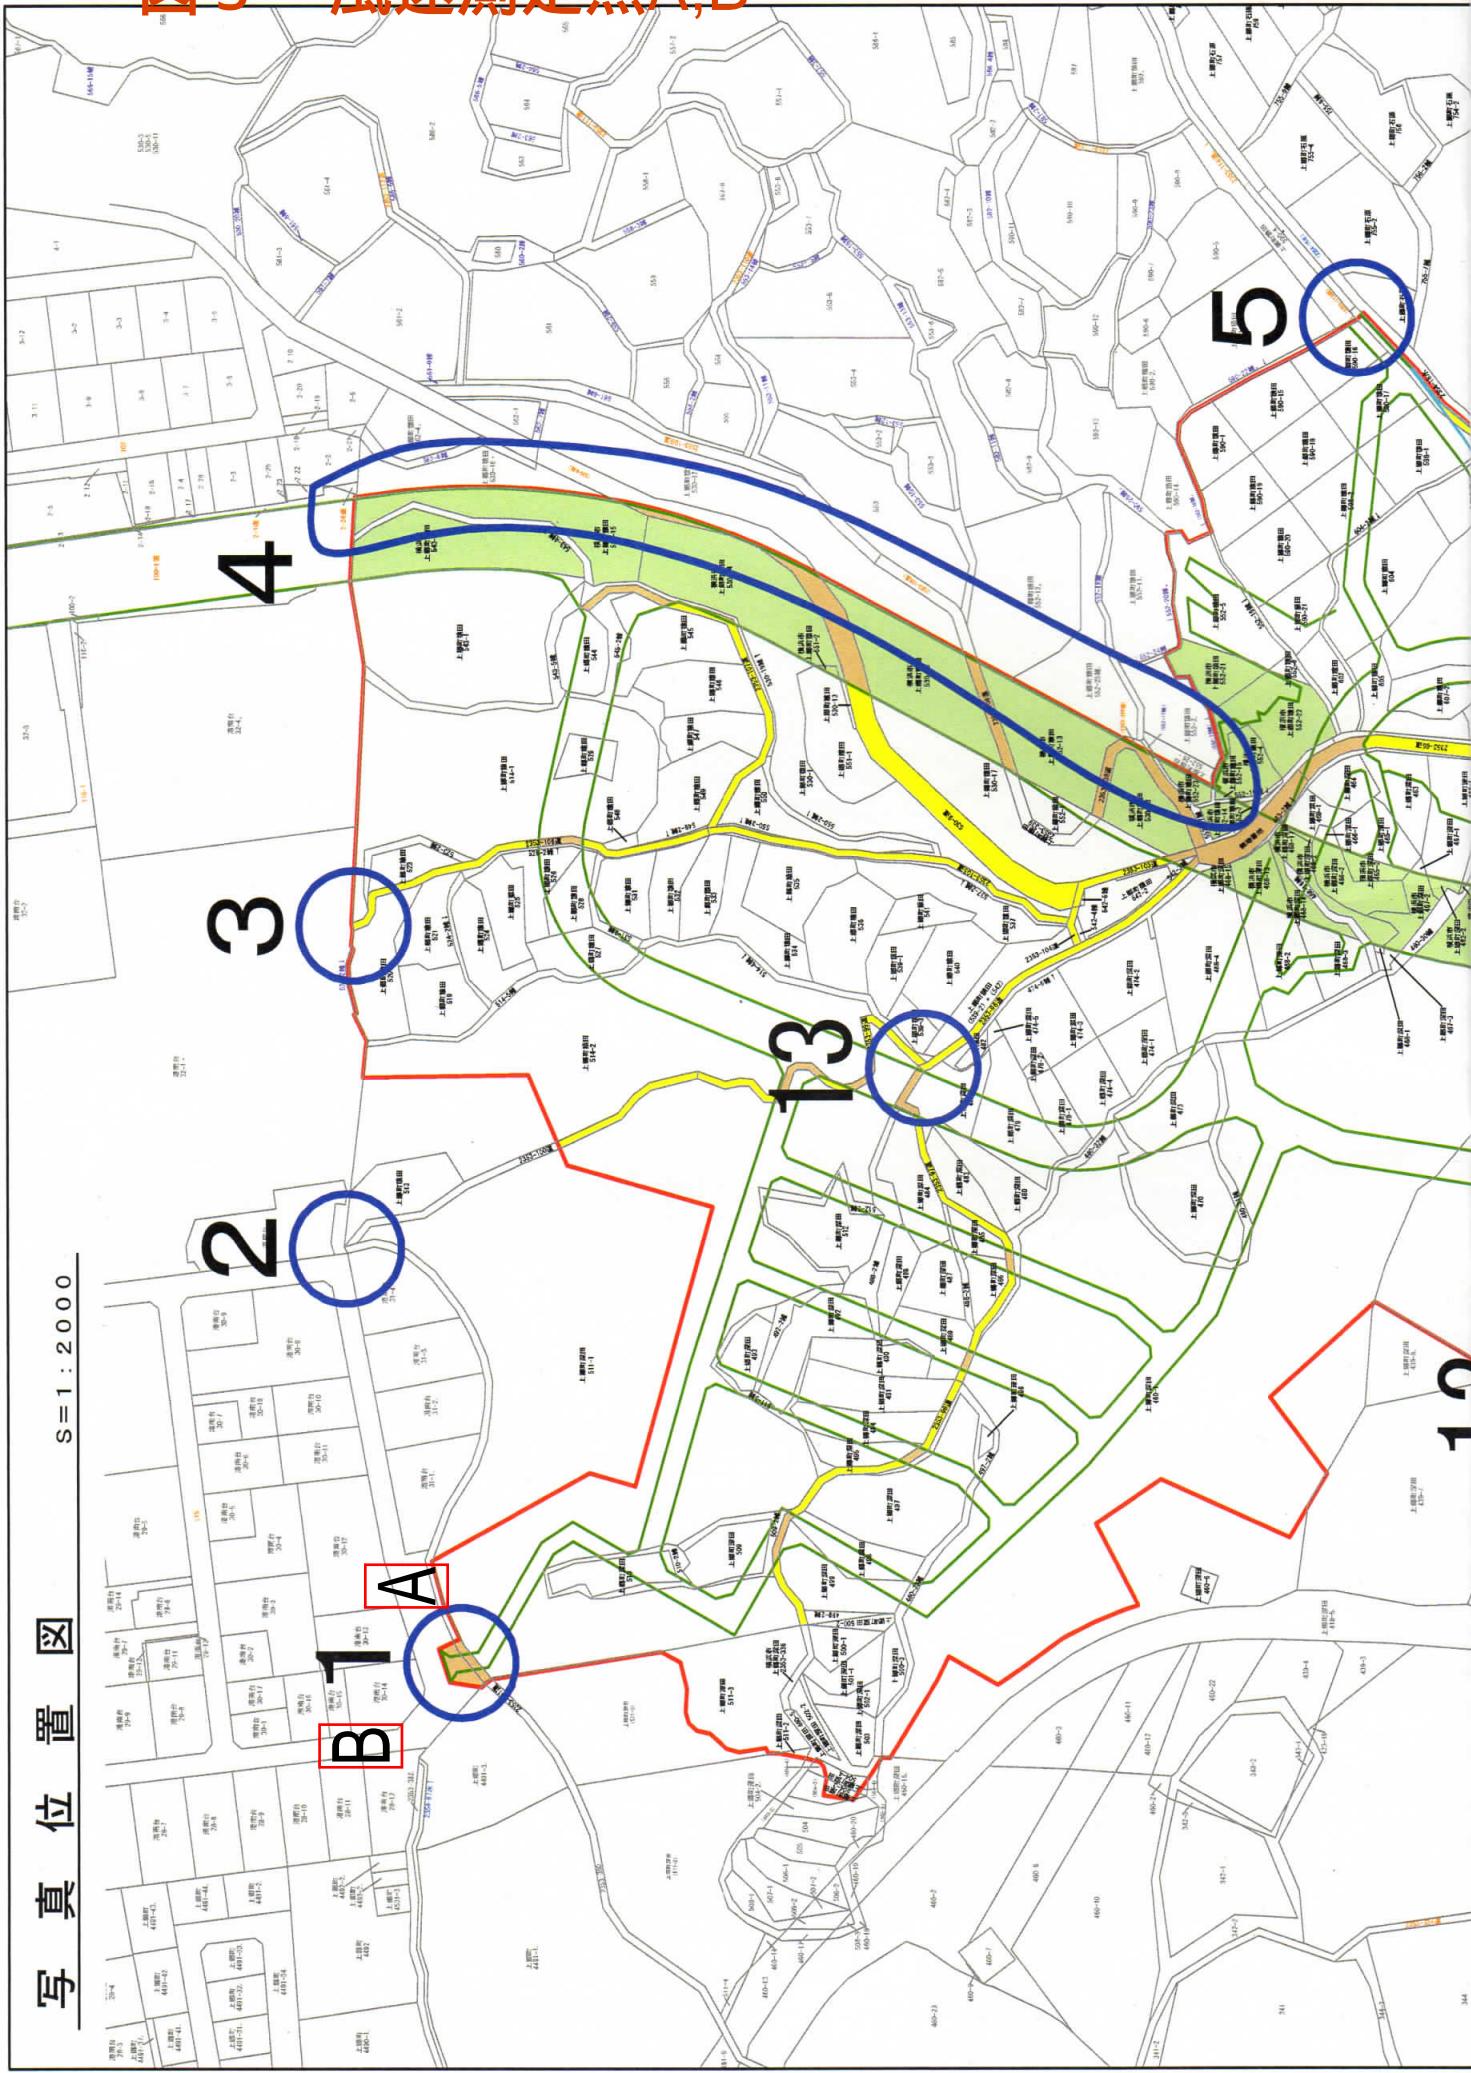
## 図5 風速測定点A,B

添付図5は東急建設の風害測定位置で、山麓切り通し位置から20mも離れており風害評価には全く不適切な位置です。

4 港南区堺の取付け道路は、山麓を切通すため南南西の強風の通り抜け道となります。東急建設は、風害を恐れて切通しから 20m も離れた地点で風害影響測定を行い取付け道路による風速の変化はないとして環境アセスメントを通しました。この不正測定指摘に対し、市は事業者から申請されたものが基準に適合しているか審査するだけとの無責任回答でした。市民の安全を守る為の審査で
